### 3. 点検結果

表-1 トンネル毎の健全性診断結果及び付属物の取付状況

#### 【新府トンネル】

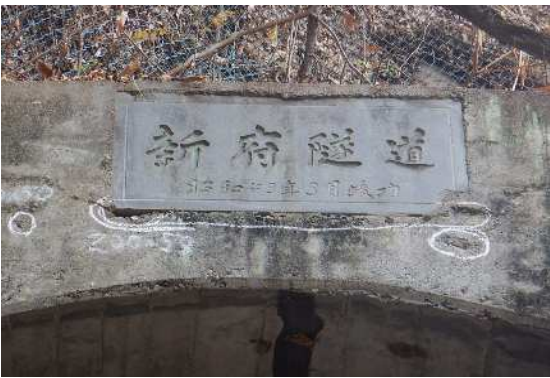
| 点検結果概要 | | | | | | | | | | | 新府トンネル | |
|---|---|---|---|---|---|---|---|---|---|---|---|---|
| | | 材質劣化 | うき・はく離 | I | 今後、はく落しない箇所 | 過年度結果において、終点側坑門部に設置されているトンネル銘板下部の小規模なはく落(豆板)箇所であり、今後、はく落が発生しないと思われる。 | | なし | なし | 経過観察 | PE-06・07 | |

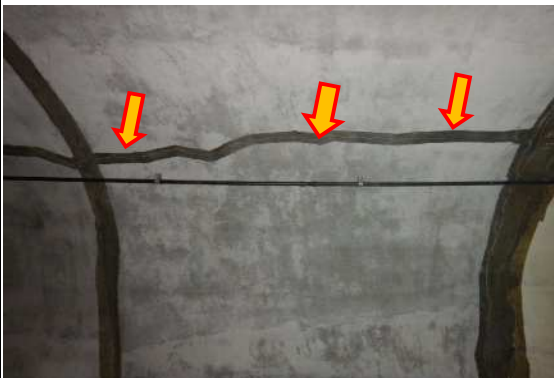
S006-05

| 点検結果概要 | | | | | | | | | | | 新府トンネル | |
|---|---|---|---|---|---|---|---|---|---|---|---|---|
| 覆工・坑門 | 側壁・アーチ | 材質劣化 | ひび割れ | I | 軽微で措置を必要としない状態 | 前回の点検時以降に、はく落防止工が施工され各スパンにおいて既存のコンクリートの乾燥収縮や温度収縮により生じたものであると推定される軸方向、横断方向、不規則なひび割れ及び外力に起因するとされる天端付近軸方向のひび割れについては補修がされており状態は改善している。 過年度結果と比較すると、ひび割れの拡大や進展はみられない。また、新規のひび割れの存在も多数確認された。 | | なし | なし | 経過観察<br>(アーチ天端付近の軸方向ひび割れの進展の有 | S006-05<br>S007-01 | |

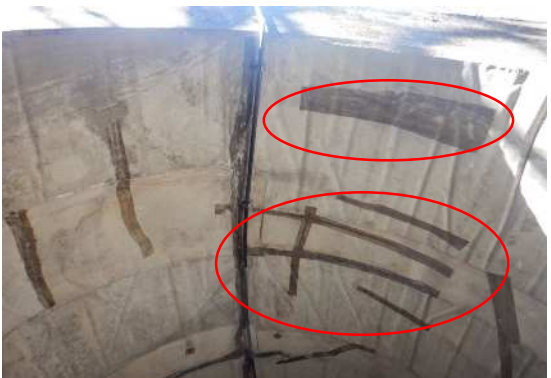
| 点検結果概要 | | | | | | | | | | | 新府トンネル | |
|---|---|---|---|---|---|---|---|---|---|---|---|---|
| | アーチ | 材質劣化 | 鋼材腐食 | I | 今後、腐食やはく落が進展しない鋼部材の露出箇所<br>※過年度結果の小規模な鉄筋露出箇所 | 過年度起点側坑口付近のスパン(PS)において鉄筋の露出が確認された。部分的なかぶり不足箇所の鉄筋が、中性化の進行により腐食したものであると推測されていた箇所に関しては、前回点検時以降にはく落防止工が施工されている。今回の点検では、鉄筋露出部分は補修されており範囲拡大はみられない。今後は補修材の劣化により状態が変化する可能性もあるため経過観察を行っていく必要がある。 | | なし | なし | 経過観察 | - | |
| | | | | Ⅱ | うき錆程度の鉄筋露出箇所 | | | なし | なし | 経過観察 | PS-01 | |

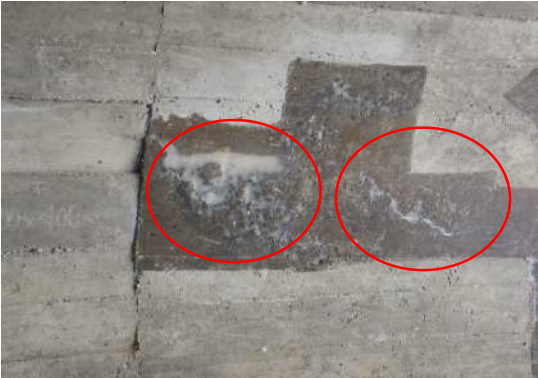
PE-01・02

| 点検結果概要 | | | | | | | | | | | 新府トンネル | |
|---|---|---|---|---|---|---|---|---|---|---|---|---|
| | | 材質劣化 | うき・はく離 | Ⅱ | スプリングライン付近よりも上部 | 豆板やコールドジョイント周辺部にコンクリートのうきやはく離が生じている箇所にはく落防止工が施工され状態は改善している。過年度結果と比較すると、うきやはく離範囲拡大や進展はみられない。 | | なし | なし | 経過観察 | PE-01・02<br>PE-03・04 | |

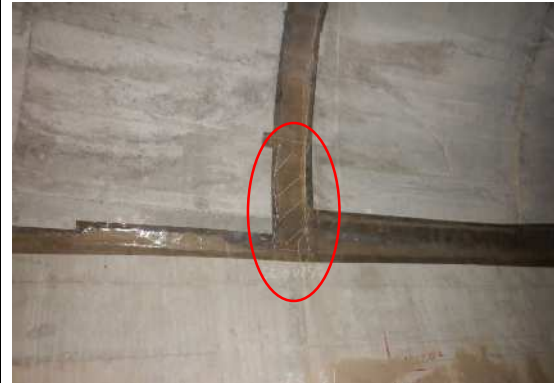
| 点検結果概要 | | | | | | | | | | | 新府トンネル | |
|---|---|---|---|---|---|---|---|---|---|---|---|---|
| | | 材質劣化 | うき・はく離<br>(補修材) | I | 叩き落し後、応急措置(エポキシ樹脂系スプレー塗布)を実施した箇所 | 各部位において、施工目地や型枠目違い箇所などに不陸調整のため施工されたモルタルが経年劣化によりうきやはく離が生じていたが前回の点検時以降にはく落防止工が施工され状態が改善されている。過年度結果と比較すると、うきやはく離の範囲は拡大や進展はみられない。今後は、補修材の経年劣化によりうきやはく離の状態の変化も考えられるため、経過観察を行っていく必要がある。 | | なし | なし | 経過観察 | - | |
| | | | | Ⅱ | スプリングライン付近よりも下部 | | | | | | PS-03 | |

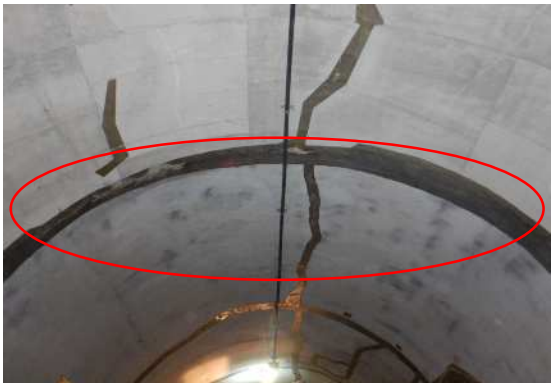
| 点検結果概要 | | | | | | | | | | | 新府トンネル | |
|---|---|---|---|---|---|---|---|---|---|---|---|---|
| | | | | Ⅱ | スプリングライン付近よりも上部 | | | | | | S004-02 | |

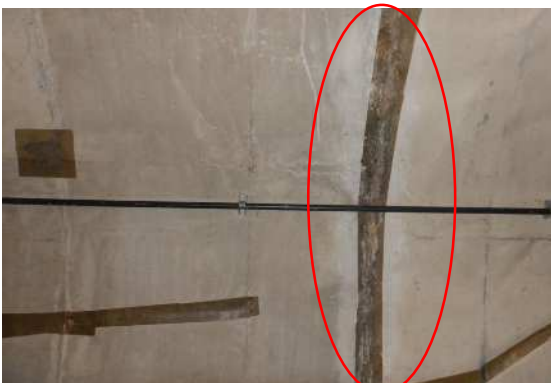
| 点検結果概要 | | | | | | | | | | | 新府トンネル | |
|---|---|---|---|---|---|---|---|---|---|---|---|---|
| | 側壁・アーチ | 漏水 | 漏水 | I | 漏水なし<br>遊離石灰析出箇所 | 一部のひび割れや施工目地から遊離石灰が析出している。過年度結果と比較すると、著しい進展はないものと推定される。 | | なし | なし | 経過観察 | S008-04 | |

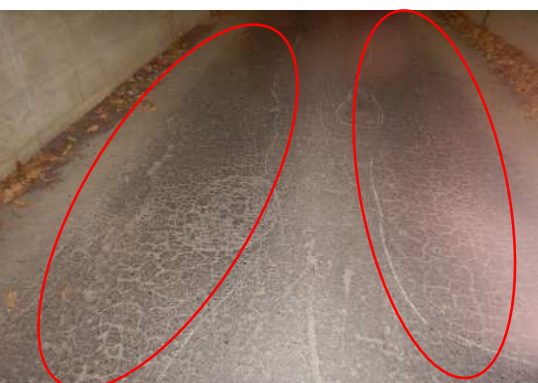
| 点検結果概要 | | | | | | | | | | | 新府トンネル | |
|---|---|---|---|---|---|---|---|---|---|---|---|---|
| | 路面 | 車道 | 材質劣化 | ひび割れ<br>路面の凹凸 | Ⅱ | 路面全体に及ぶ | ひび割れや路面の凹凸は、比較的広範囲に生じている。舗装の打ち替え時期であると思われる。 | | 不明<br>※過年度未点検 | なし | 舗装打ち替え | S001-04 |

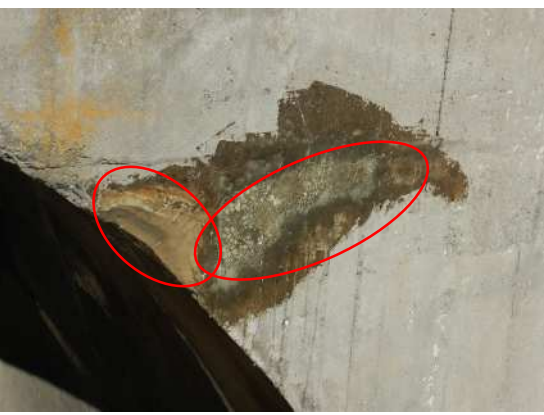
| 点検結果概要 | | | | | | | | | | | | 穴山トンネル | | | | | | | | | |
|---|---|---|---|---|---|---|---|---|---|---|---|---|---|---|---|---|---|---|--|---|--|
| | | 材質劣化 | | うき・はく離<br>(補修材) | | Ⅰ | | 叩き落し後、応急措置(エポキシ樹脂系スプレー塗布)を実施した箇所 | | 豆板やコールドジョイント周辺部に生じていたコンクリートのうきやはく離箇所は前回点検時以降にはく落防止工が施工され状態が改善している。今後は、補修材の経年劣化により状態が変化する可能性もあるため、経過観察を行っていく必要がある。<br>過年度結果と比較すると、うきやはく離範囲は拡大しておらず、進展していない。 | | なし | | なし | | 経過観察 | | PS-01・02 | | | |

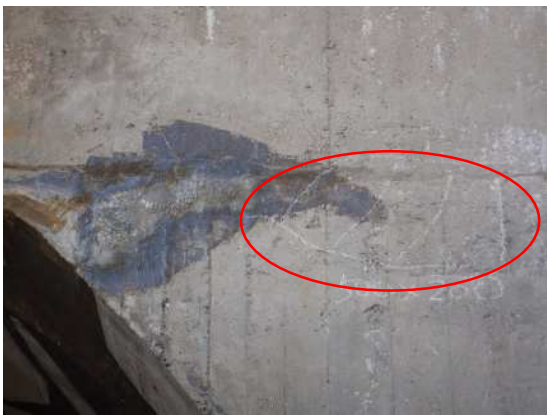
| 点検結果概要 | | | | | | | | | | | | 穴山トンネル | | | | | | | | | |
|---|---|---|---|---|---|---|---|---|---|---|---|---|---|---|---|---|---|---|--|---|--|
| | | 材質劣化 | | うき・はく離 | | Ⅱ | | スプリングライン付近よりも上部 | | 各部位において、施工目地や型枠目違い箇所などに不陸調整のため施工されたモルタルが経年劣化によりうきが生じていた。今回の点検時、うき、はく離、はく落箇所には、はく落防止工が施工され状態が改善しているのを確認しており早急に落下等の危険性は低下したと考えられる。また過年度結果と比較してもうきやはく離の範囲の拡大、進展はみられない。 | | なし | | なし | | 経過観察 | | PS-03 | | | |

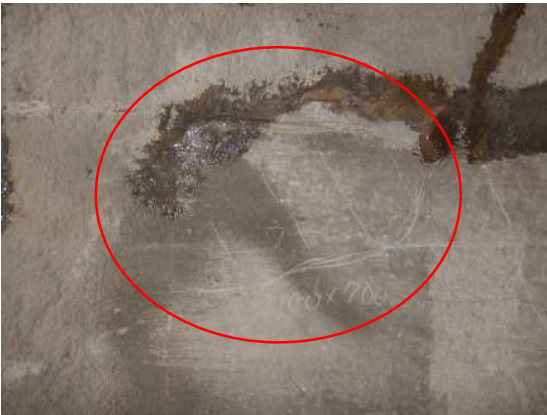
S001-01

| 点検結果概要 | | | | | | | | | | | | 穴山トンネル | | | | | | | | | |
|---|---|---|---|---|---|---|---|---|---|---|---|---|---|---|---|---|---|---|--|---|--|
| | | 材質劣化 | | うき・はく離 | | Ⅱ | | スプリングライン付近よりも下部 | | 豆板やコールドジョイント周辺部にコンクリートのうきやはく離が生じている箇所にはく落防止工が施工されている。過年度結果と比較すると、うきやはく離範囲拡大、進展はみられない。 | | なし | | なし | | 経過観察 | | - | | | |
| | | | | | | Ⅱ | | スプリングライン付近よりも上部 | | | | | | | | | | S001-01<br>S005-05 | | | |

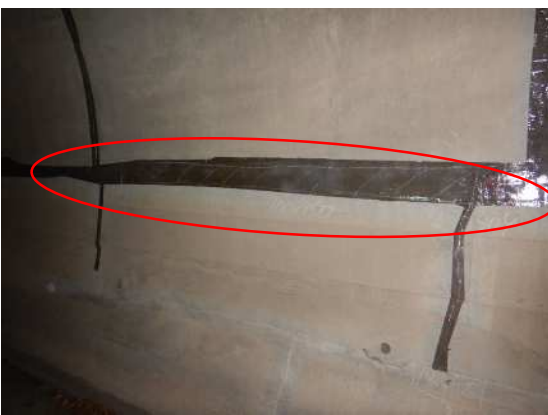
| 点検結果概要 | | | | | | | | | | | | 穴山トンネル | | | | | | | | | |
|---|---|---|---|---|---|---|---|---|---|---|---|---|---|---|---|---|---|---|--|---|--|
| | | 材質劣化 | | うき・はく離<br>(補修材) | | Ⅰ | | 叩き落し後、応急措置(エポキシ樹脂系スプレー塗布)を実施した箇所 | | 各部位において、施工目地や型枠目違い箇所などに不陸調整のため施工されたモルタルが経年劣化によりうきやはく離が生じていたが前回の点検時以降にはく落防止工が施工され状態が改善されている。過年度結果と比較すると、うきやはく離の範囲は拡大してない。今後は、補修材の経年劣化によりうきやはく離の状態の変化も考えられるため、経過観察を行っていく必要がある | | あり | | なし | | 経過観察 | | - | | | |
| | | | | | | Ⅱ | | スプリングライン付近よりも下部 | | | | | | | | | | S004-02 | | | |

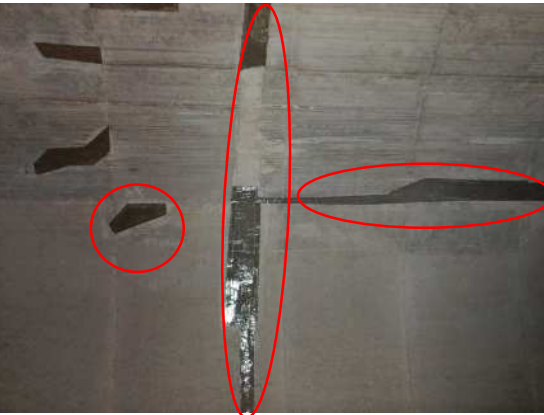
S003-08

| 点検結果概要 | | | | | | | | | | | | 穴山トンネル | | | | | | | | | |
|---|---|---|---|---|---|---|---|---|---|---|---|---|---|---|---|---|---|---|--|---|--|
| | | | | | | Ⅱ | | スプリングライン付近よりも上部 | | | | | | | | | | S003-08<br>S007-03<br>S005-07 | | | |

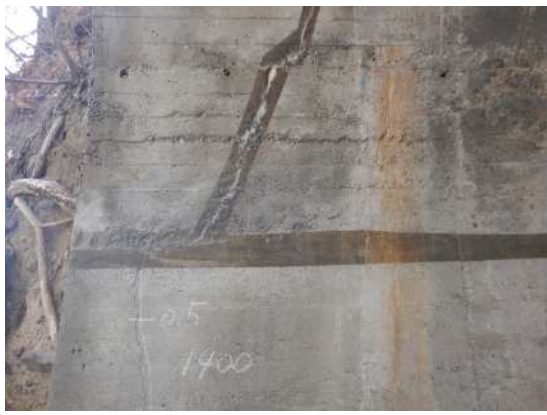
PS-10

| 点検結果概要 | | | | | | | | | | | | 穴山トンネル | | | | | | | | | |
|---|---|---|---|---|---|---|---|---|---|---|---|---|---|---|---|---|---|---|--|---|--|
| | 漏水 | | 漏水 | | Ⅰ | | 漏水なし<br>遊離石灰析出箇所 | | 一部のひび割れや施工目地から遊離石灰が析出している。過年度結果と比較すると、側壁部において新規に漏水が生じている。なお、現地の状況から、終点側坑口付近のアーチ部では、止水措置が施工されたと思われる。 | | なし | | なし | | 経過観察 | | PS-10<br>S005-06 | | | | |

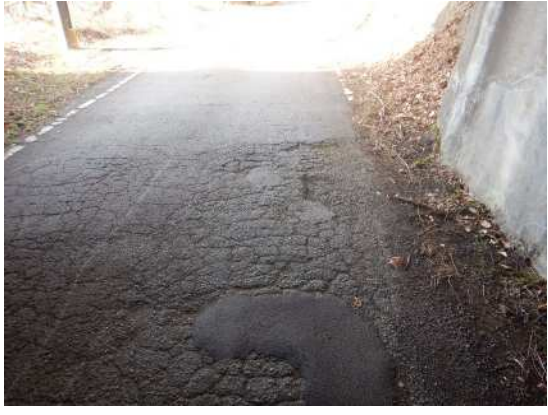
PE-04

| 点検結果概要 | | | | | | | | | | | | 穴山トンネル | | | | | | | | | |
|---|---|---|---|---|---|---|---|---|---|---|---|---|---|---|---|---|---|---|--|---|--|
| 路面 | | 車道 | | 材質劣化 | | ひび割れ | | Ⅱ | | 路面全体に及ぶ | | ひび割れや路面の凹凸は、比較的広範囲に生じている。舗装の打ち替え時期であると思われる。 | | 不明<br>※過年度未点検 | | なし | | 舗装打ち替え | | PE-04<br>PE-05 | |
