## 韮崎市林道施設長寿命化計画(個別施設計画)

小武川1号橋 橋長 114.3m(4 径間) 総幅員 4.2m(有効幅員 3.6m)  
建設年度 昭和 38 年 3 月(供用年数 61 年) 橋梁種別 PC T桁橋

橋梁一覽(個票)

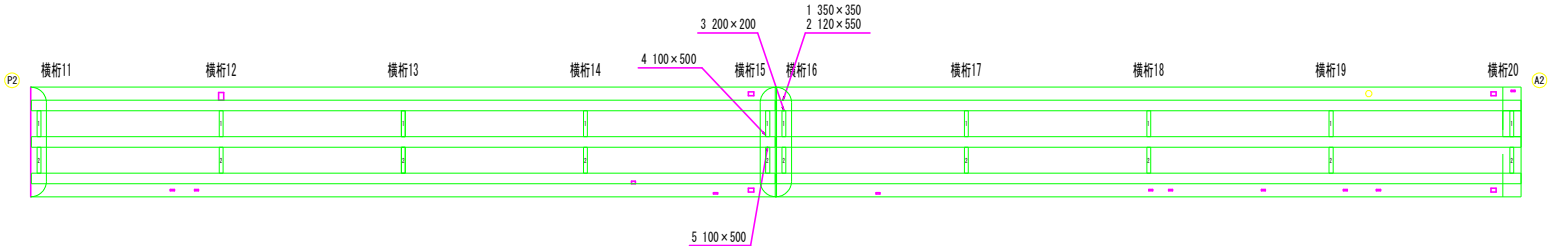
桁下面図

| | 調査結果 | 桁の補修箇所が再劣化し、深刻なひびわれと支承に腐食・ボルトの脱落・ゆるみが見られる。このまま放置すると車両の通行による振動や内部に侵入した雨水により、損傷が進展すると共に最悪の場合、落橋する可能性がある。 | |
| | 健全性の<br>診断結果 | Ⅲ<br>(早期措置段階) | 道路橋の機能に支障が生じている可能性があり、早期に措置を講ずべき状態 |
| | 劣化原因 | 疲労による劣化と推定。 | |

前回定期点検時(R1)に支承真上付近の主桁にひびわれおよび鉄筋露出が見られ、令和3年度に断面修復工事を行っており、断面修復した箇所再度、ひびわれが生じている。損傷の要因としては、活荷重によるものと推定され準中型以上の車両について通行規制を行っているが規制を無視して通行している車両も見られるため、物理的に通行できない対策かつ、補修工事を行い、経過を観察する。

| | 対策費用<br>(概算) | 早期の対策として、準中型以上の車両に対して物理的に通行できない対応およびⅢ判定の損傷の補修工事を行う。又、毎年、補修箇所の再劣化の有無について確認し、排水施設の清掃等維持作業を適切に行う。 | |

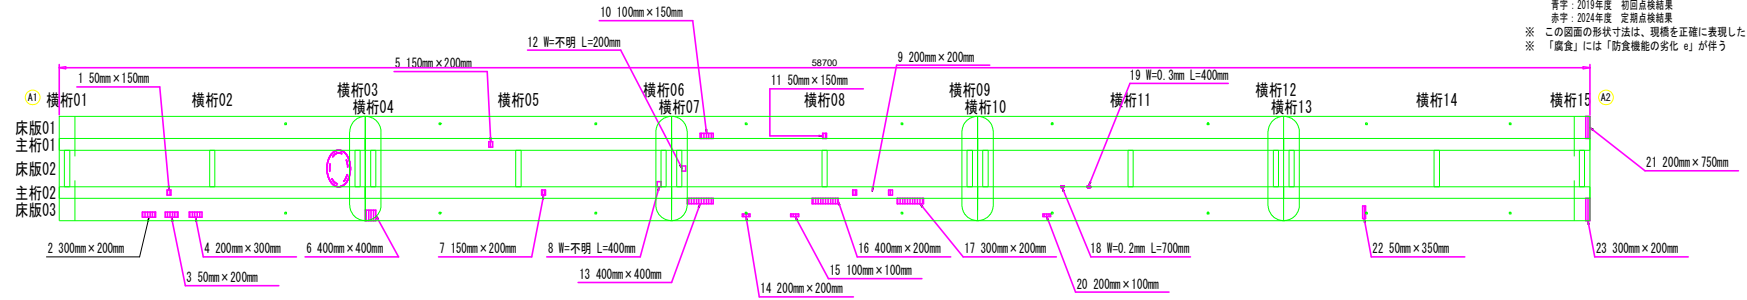
桁下面図 小武川

| | 調査結果 | 上部構造部に鉄筋露出、ひびわれ・漏水・遊離石灰他、下部構造に欠損、うき、ひびわれ・漏水・遊離石灰他が見られる。橋歴も50年以上と推定されるため、各損傷の劣化要因として経年劣化が多いものと推定される。 | |
| | 劣化原因 | 経年劣化、伝い水、排水不良等による複合劣化と推定 | |

| | 内容 | ひびわれ補修工、断面修復工による補修工事を行う。 | |
| | 対策費用<br>(概算) | 長寿命化対策として、ひびわれ補修工、断面修復工を行うと共に、5年に1回の定期点検を行う。又、排水施設の清掃等維持作業を適切に行う。 | |

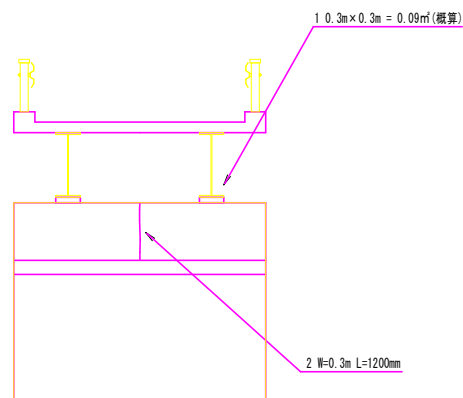
下部工01  
(A1橋台)

| | 調査結果 | 支承のアンカーボルトに著しい腐食が見られる。劣化要因としては、A1側伸縮装置に土砂堆積があり目視ができないが、この伸縮装置から漏水し、支承のアンカーボルトが腐食していると推定される。 | | | | | |
| | 劣化原因 | 伸縮装置からの漏水と推定される。 | | | | | |

| | 対策費用(概算) | 長寿命化対策として、塗替塗装工を行うと共に、5年に1回の定期点検を行う。又、排水施設の清掃等維持作業を適切に行う。 | | | | | |

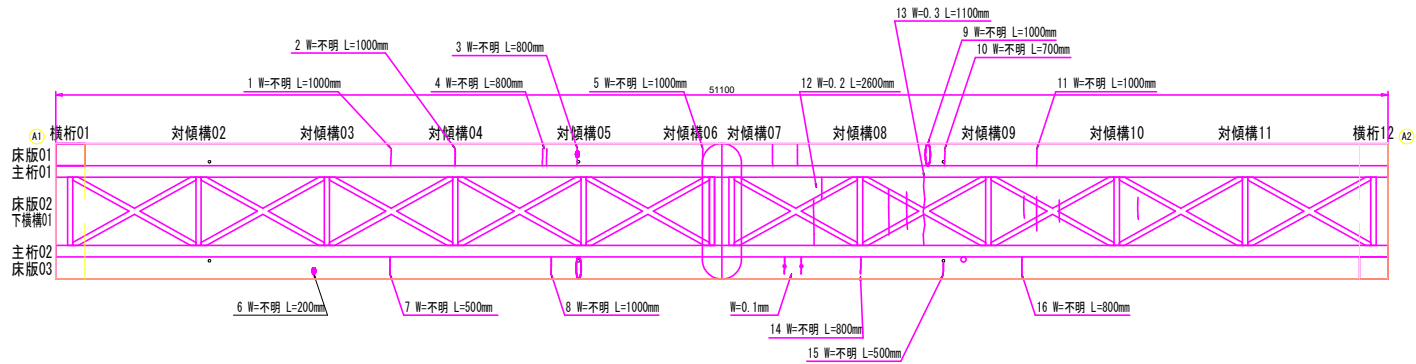
桁下面図 河川

| | 調査結果 | 張出床版にひびわれ・漏水・遊離石灰が見られる。地覆からの伝い水が要因で、損傷が進展する可能性がある。 | | | | | |
| | 劣化原因 | 初期収縮、地覆からの伝い水による複合劣化と推定。 | | | | | |

| | 対策費用<br>(概算) | 長寿命化対策として、張出し床版のひびわれ・漏水・遊離石灰についてひびわれ補修工を行うと共に、5年に1回の定期点検を行う。又、排水施設の清掃等維持作業を適切に行う。 | | | | | |
