韮崎市林道施設長寿命化計画(個別施設計画)

小武川1号橋 橋長 114.3m(4 径間) 総幅員 4.2m(有効幅員 3.6m)
建設年度 昭和 38 年 3 月(供用年数 56 年) 橋梁種別 PC T桁橋

橋梁一覧(個票)

個別施設整理番号		林道台帳索引番号	5-1(1001)	施設管理者	韮崎市
路線名	小武川線	林道種類及び区分		橋梁名	小武川1号橋
施設の所在地	韮崎市円野町	起点からの距離		建設年度	昭和38年3月
供用年数	57年	種別	PC橋	型式	PCT桁橋
道路橋示方書	不明	橋格(設計荷重)	不明	橋下条件	河川

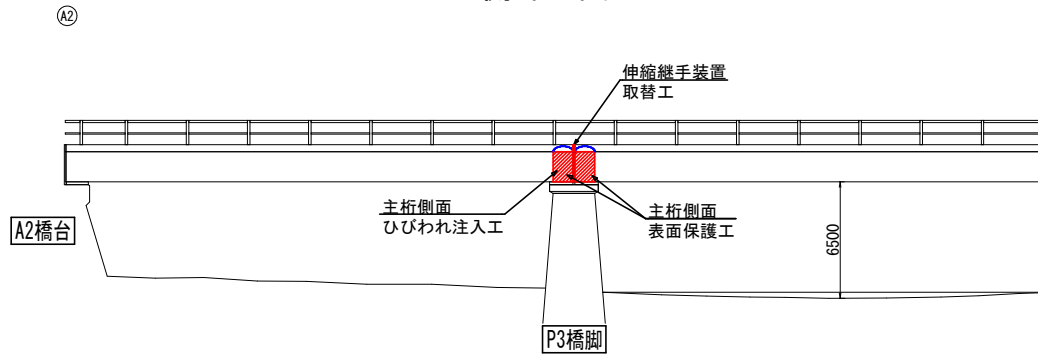
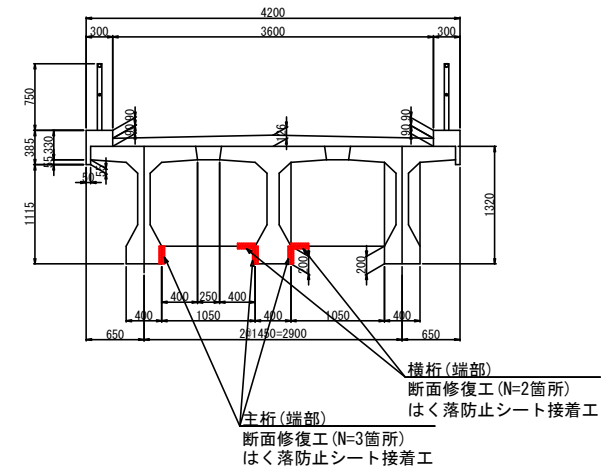
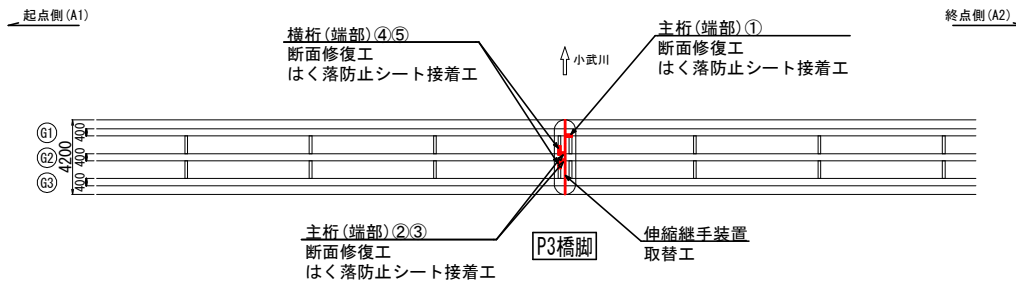
小武川1号橋 補修一般図

施設の状態等の概要	点検診断日	令和1年8月6日	
	調査結果	P3橋脚上部の主桁端部と一部の横桁に水分の浸透による鋼材腐食と重車両通行による振動、疲労による断面欠損が確認された。また伸縮装置にフェースプレートの変形、後打ちコンクリートの劣化によるアンカー露出も確認された。	
	健全性の診断結果	IV (緊急措置段階)	損傷箇所が支点部であり、耐荷力に及ぼす影響が大きいいため、道路橋の機能に支障が生じる可能性が高く、緊急に措置を講ずべき状態である。
	劣化原因	伸縮装置部などからの漏水による、主桁等への水分の浸透による鋼材の腐食膨張および、重車両の通行過多による振動による疲労劣化。

長寿命化計画の内容	計画期間	令和2年度 ~ 令和6年度	
	内容	主桁端部の断面修復、伸縮装置取替えの補修工事を行う。	
	実施予定時期	早期措置として、令和3年度に補修工事を予定している。	
	施設の優先度	高	当該施設(小武川1号橋)含む林道は、隣接市などを結ぶ生活道路および観光事業に関連した道路としての機能も有しているため、優先度は「高」とした。
	対策費用(概算)	・令和3年度=4,800千円(補修工事) ・令和6年度=700千円(定期点検)

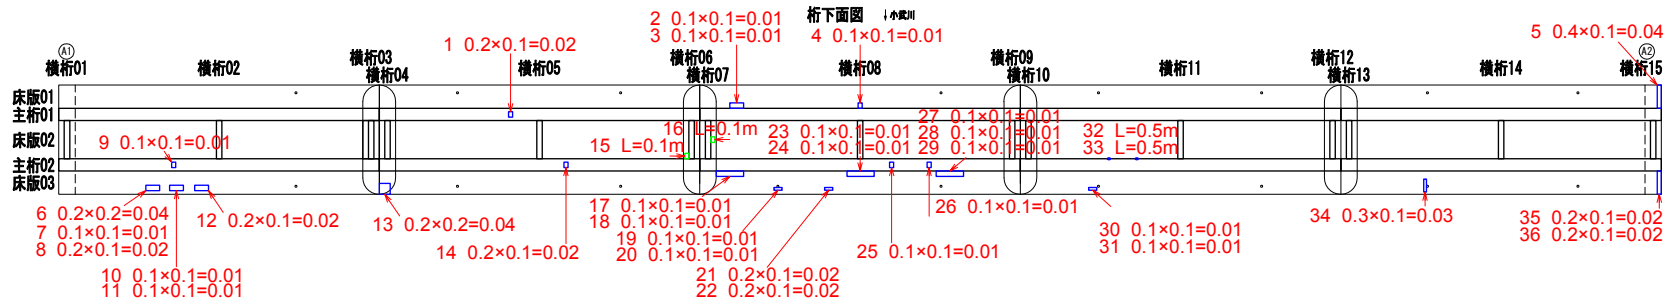
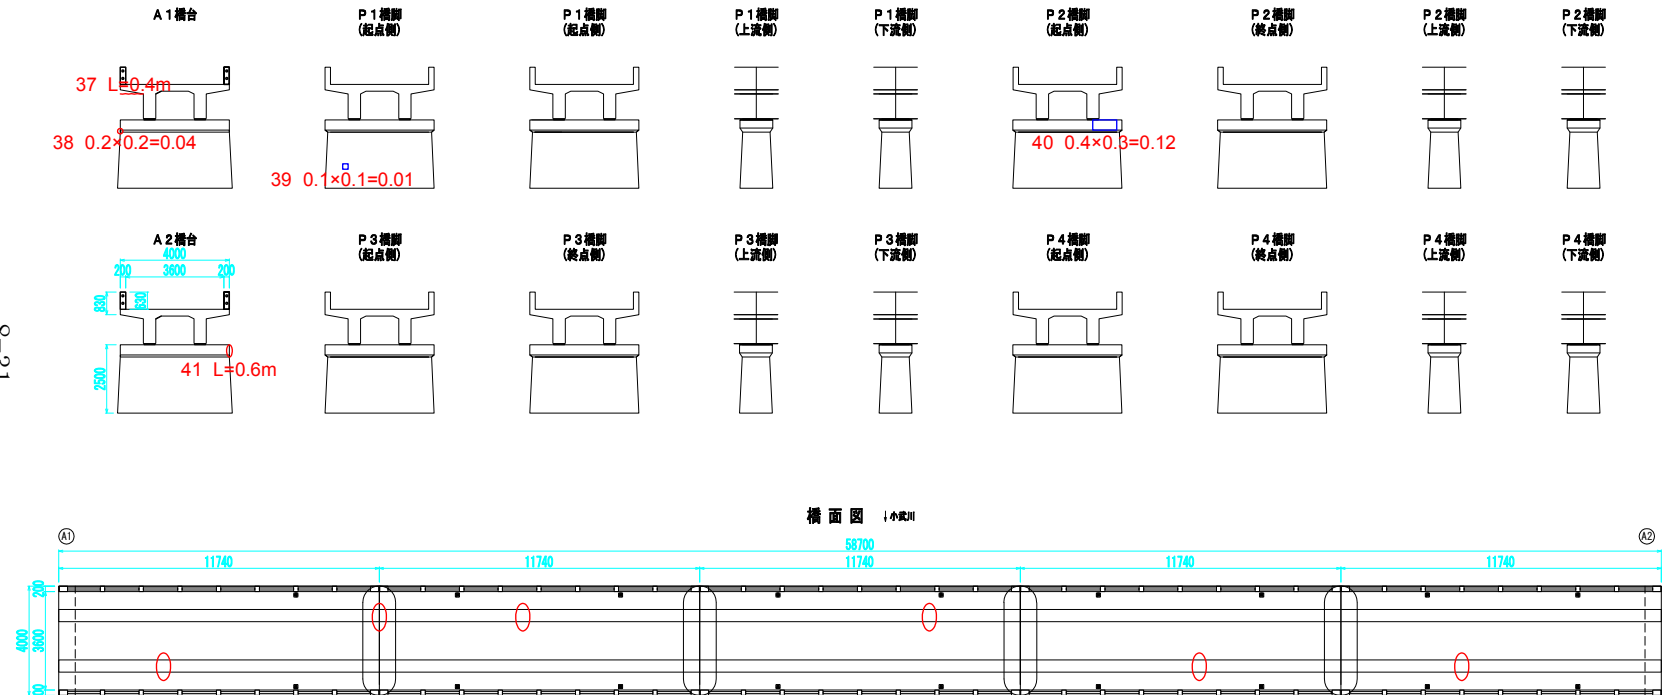
小武川2号橋 概算数量図

施設の 状態等 の概要	点検診断日	令和元年8月22日				
	調査結果	桁に深刻なひびわれと支承に腐食・ボルトの脱落・ゆるみが確認された。そのまま放置すると工事車両の通行による振動や内部に侵入した雨水により、鋼製支承の腐食等が進み、確実に劣化が進展すると共に最悪の場合、落橋の恐れがある。				
	健全性の診断結果	Ⅱ (予防保全段階)	道路橋の機能に支障が生じていないが、予防保全の観点から措置を講ずることが望ましい状態			
	劣化原因	疲労・排水不良等による複合劣化による

長寿命化計画の内容	計画期間	令和2年度～令和5年度				
	内容	ひびわれ補修工法及び断面修復工法により、補修を行う。				
	実施予定時期	予防保全の観点から早期に対策を実施することが望ましいが、他橋梁との優先度を考慮する。				
	施設の優先度	中	(優先度の考え方) 継続中である森林関連工事のため、優先度は「中」とした。			
	対策費用(概算)	長寿命化対策として、桁のひびわれ補修工及び断面修復工を早期に行うと共に、5年に1回の定期点検を行う。又、排水施設の清掃等維持作業を適切に行う。

断面修復工 数量表

No.	計算式	面積(m ²)	数量(m)	備考
1	0.2×0.1	00.2	0.006	深さ0.03とする
2	0.1×0.1	00.1	0.003	''
3	0.1×0.1	00.1	0.003	''
4	0.1×0.1	00.1	0.003	''
5	0.4×0.1	00.4	0.012	''
6	0.2×0.2	00.4	0.012	''
7	0.1×0.1	00.1	0.003	''
8	0.2×0.1	00.2	0.006	''
9	0.1×0.1	00.1	0.003	''
10	0.1×0.1	00.1	0.003	''
11	0.1×0.1	00.1	0.003	''
12	0.2×0.1	00.2	0.006	''
13	0.2×0.2	00.4	0.012	''
14	0.2×0.1	00.2	0.006	''
17	0.1×0.1	00.1	0.003	''
18	0.1×0.1	00.1	0.003	''
19	0.1×0.1	00.1	0.003	''
20	0.1×0.1	00.1	0.003	''
21	0.2×0.1	00.2	0.006	''
22	0.2×0.1	00.2	0.006	''
23	0.1×0.1	00.1	0.003	''
24	0.1×0.1	00.1	0.003	''
25	0.1×0.1	00.1	0.003	''
26	0.1×0.1	00.1	0.003	''
27	0.1×0.1	00.1	0.003	''
28	0.1×0.1	00.1	0.003	''
29	0.1×0.1	00.1	0.003	''
30	0.1×0.1	00.1	0.003	''
31	0.1×0.1	00.1	0.003	''
34	0.3×0.1	00.3	0.009	''
35	0.2×0.1	00.2	0.006	''
36	0.2×0.1	00.2	0.006	''
合計			0.585

ひびわれ補修工 数量表

No.	ひびわれ幅(mm)	延長(m)	備考
15	0.1	0.1	深さ0.03とする
16	0.1	0.1	''
32	0.3	0.5	''
33	0.2	0.5	''
合計		1.2

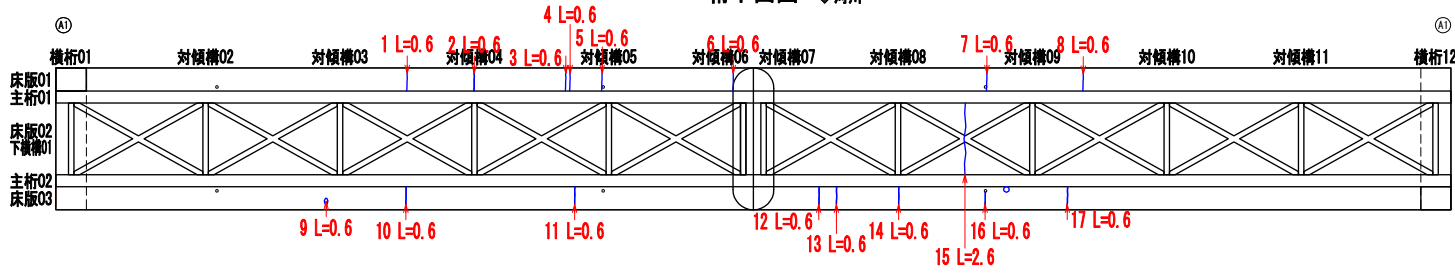
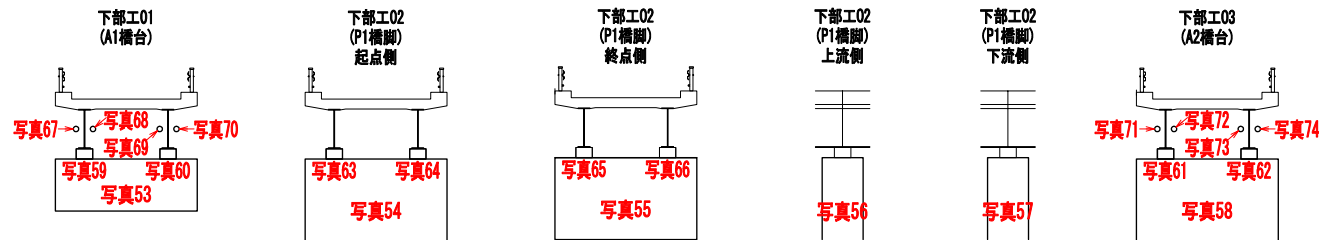
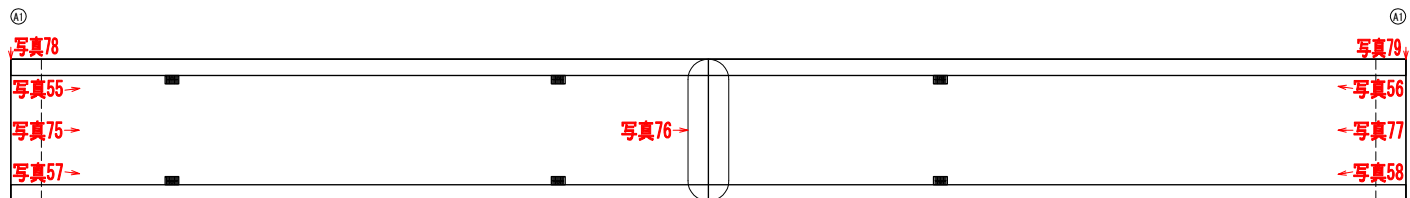
青木橋 概算数量図

施設の 状態等 の概要	点検診断日	令和元年8月22日			
	調査結果	張出床版にひびわれ・漏水・遊離石灰が確認された。このまま放置すると工事車両の通行による振動や内部に侵入した雨水により、鋼製支承の腐食等が進み、確実に劣化が進展することが見込まれる。			
	健全性の診断結果	Ⅱ (予防保全段階)	道路橋の機能に支障が生じていないが、予防保全の観点から措置を講ずることが望ましい状態		
	劣化原因	収縮ひびわれと思われる。

長寿命化計画の内容	計画期間	令和2年度～令和5年度			
	内容	ひびわれ補修工法により、補修を行う。			
	実施予定時期	予防保全の観点から早期に対策を実施することが望ましいが、他橋梁との優先度を考慮する。			
	施設の優先度	中	(優先度の考え方) 継続中である森林関連工事のため、優先度は「中」とした。		
	対策費用(概算)	長寿命化対策として、桁のひびわれ補修工を早期に行うと共に、5年に1回の定期点検を行う。又、排水施設の清掃等維持作業を適切に行う。

ひびわれ補修工 数量表

No.	ひびわれ幅(mm)	延長(m)	備考
1	0.1	0.6	
2	0.1	0.6	
3	0.1	0.6	
4	0.1	0.6	
5	0.1	0.6	
6	0.1	0.6	
7	0.1	0.6	
8	0.1	0.6	
9	0.1	0.6	
10	0.1	0.6	
11	0.1	0.6	
12	0.1	0.6	
13	0.1	0.6	
14	0.1	0.6	
15	0.3	2.6	
16	0.1	0.6	
17	0.1	0.6	
合計		12.2
