# 韮崎市 トンネル長寿命化計画 個別施設計画

令和5年3月更新

山梨県韮崎市

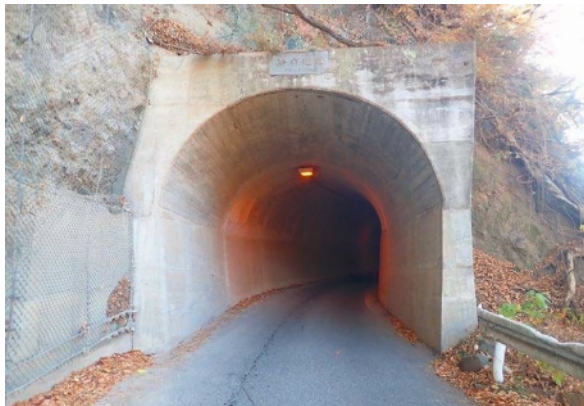
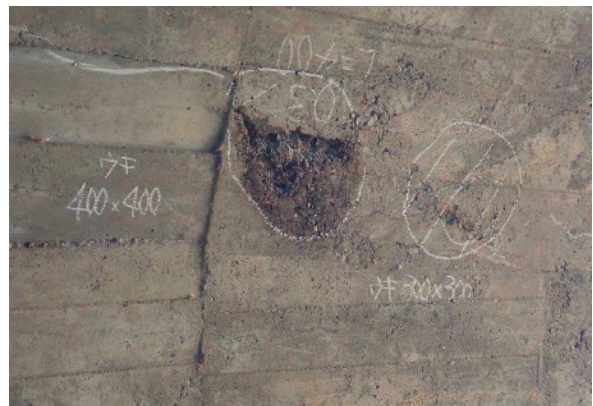
| トンネル名 | 建設年次 | | 年齢 | 診断結果<br>判定区分 | 修繕計画 | | | | |
|---|---|---|---|---|---|---|---|---|---|
| 新府隧道 | S42 | 1967 | 56 | Ⅲ | ○ | | | | |

■新府隧道 ( 写真-3 . 左 : 全景 右 : コンクリートのうき )

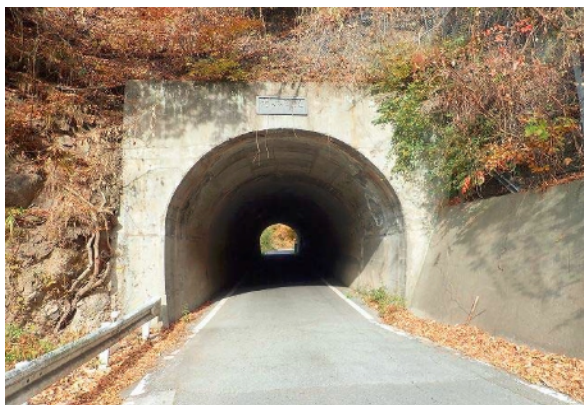
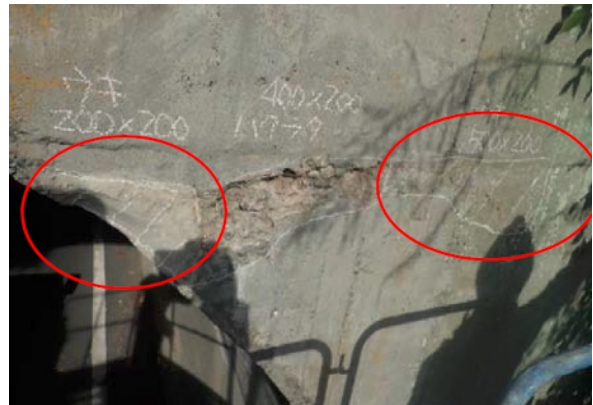
| トンネル名 | 建設年次 | | 年齢 | 診断結果<br>判定区分 | 修繕計画 | | | | |
|---|---|---|---|---|---|---|---|---|---|
| 穴山隧道 | S33 | 1958 | 65 | Ⅲ | ○ | | | | |

■穴山隧道 ( 写真-4 . 左 : 全景 右 : コンクリートのうき )

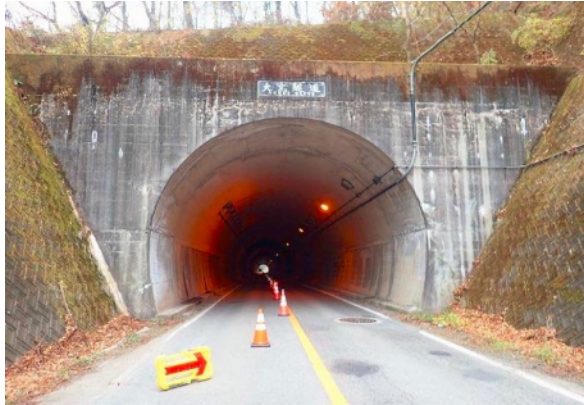
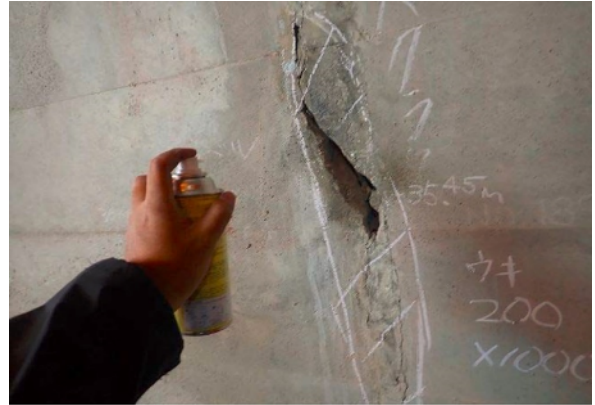
| トンネル名 | 建設年次 | | 年齢 | 診断結果<br>判定区分 | 修繕計画 | | | | |
|---|---|---|---|---|---|---|---|---|---|
| 大穴隧道 | S58 | 1983 | 40 | Ⅲ | ○ | | | | |

■大穴隧道 (写真-5. 左: 全景 右: クラック応急補修)
