### 3. 点検結果

表-1 トンネル毎の健全性診断結果及び付属物の取付状況

#### 【新府トンネル】

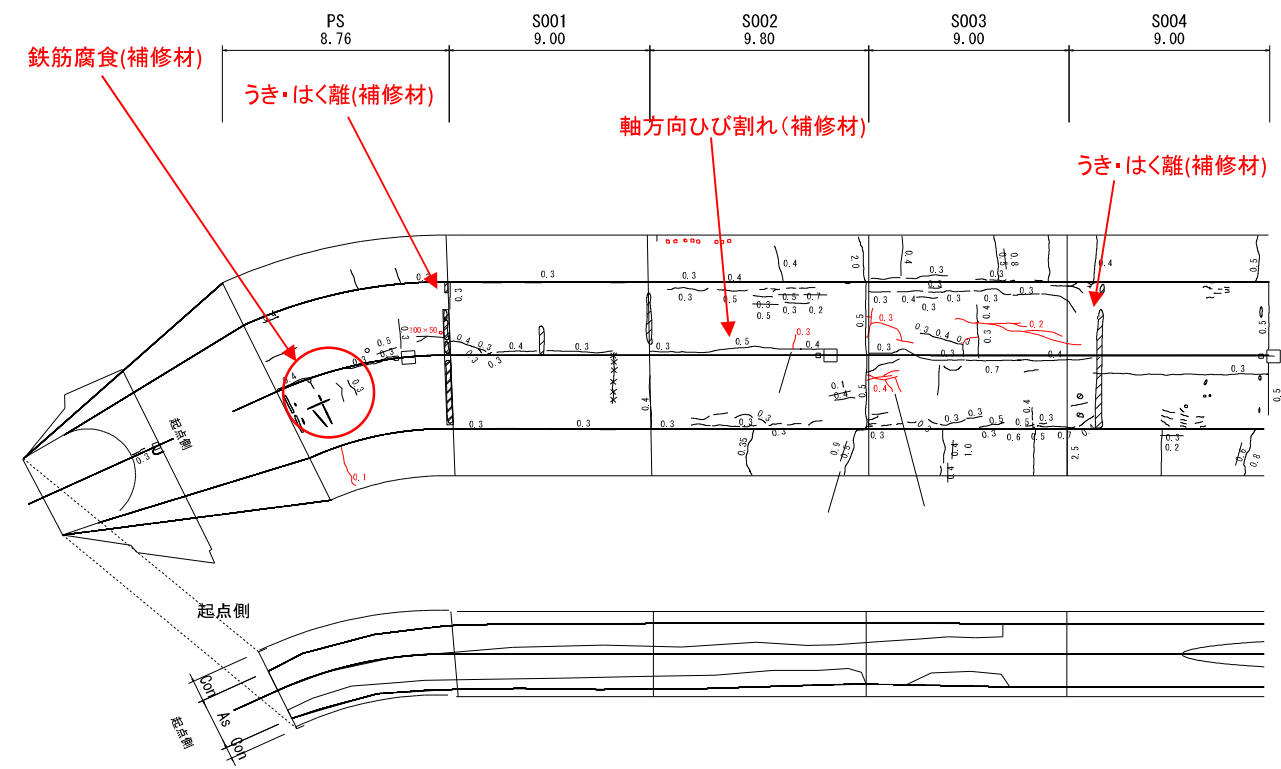
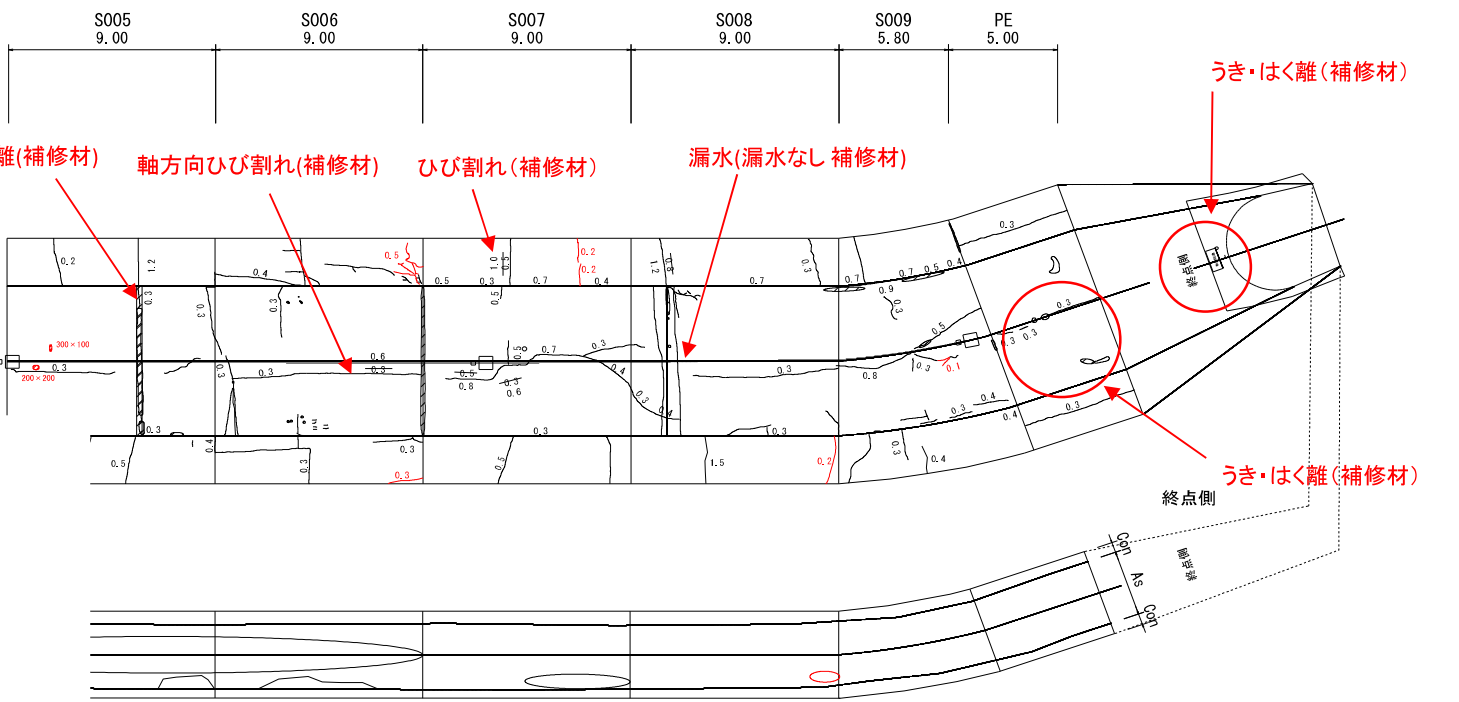
S001-04

アーチ天端付近の軸方向のひび割れに関しては補修され進展も見られなかったが、外力に起因する可能性もある為引き続き状態の変化に関しては次回点検時等に確認していく必要がある。路面に関しては、トンネル全体にひび割れ箇所があり、凹凸のある箇所も見受けられる。前回も指摘項目にあげており舗装の更新時期である。

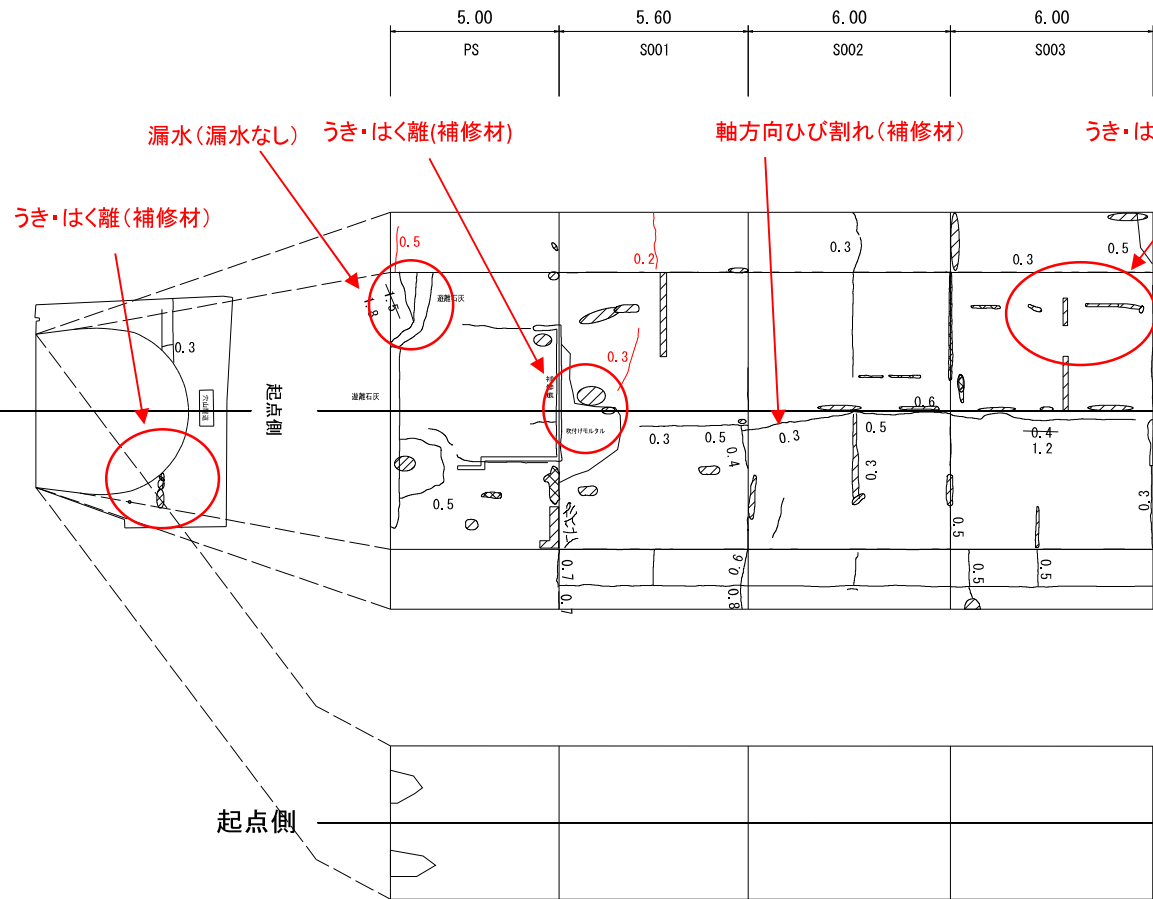
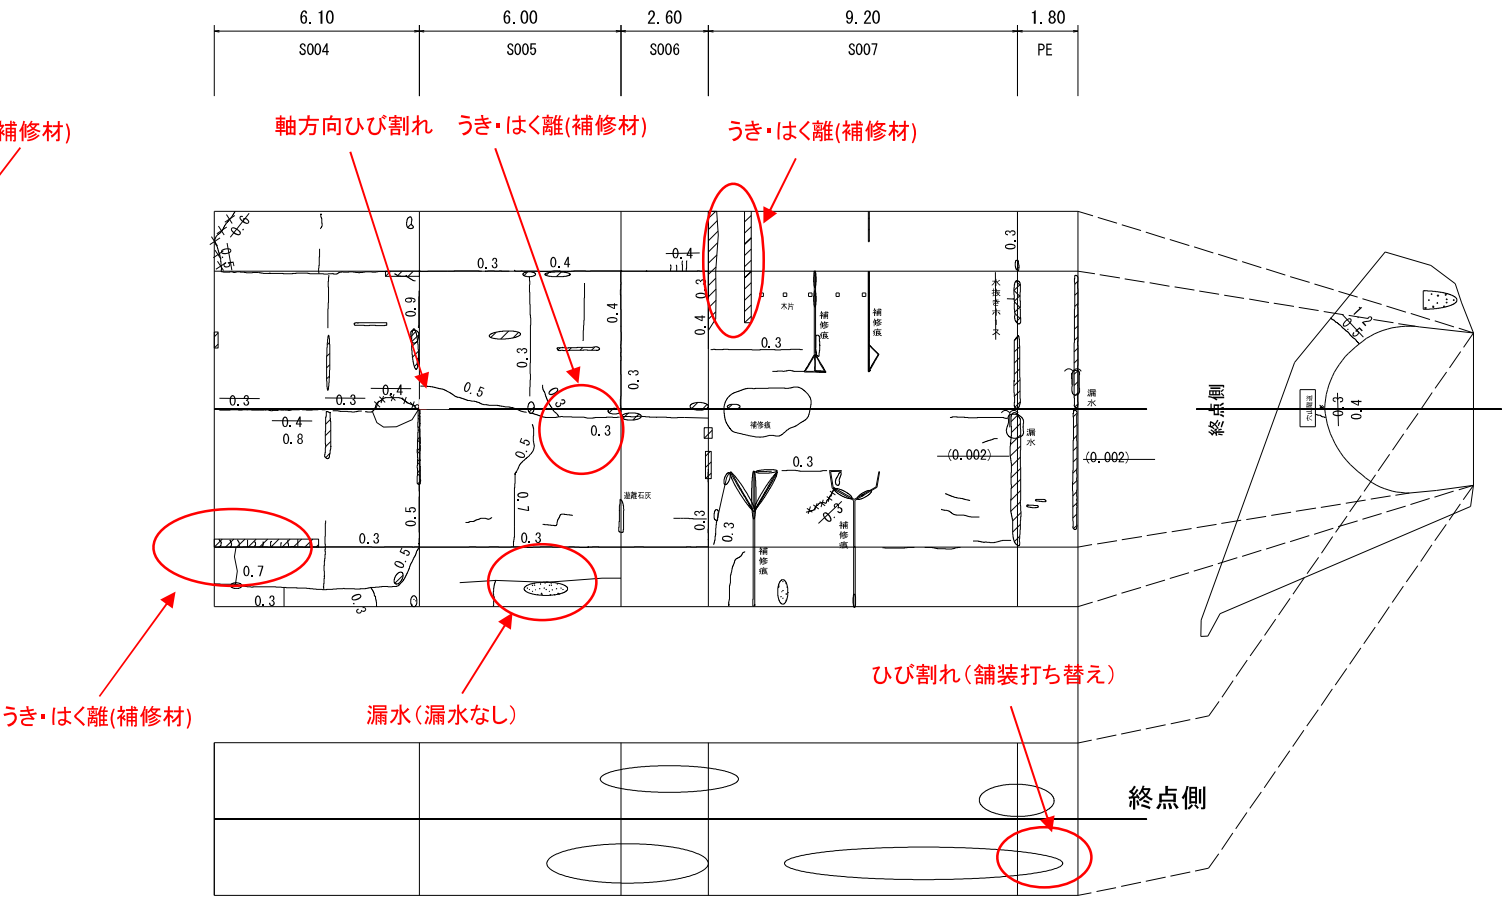
PE-04

| 点検結果概要 | | | | | | | | | | | | 穴山トンネル | | | | | | | | | |
|---|---|---|---|---|---|---|---|---|---|---|---|---|---|---|---|---|---|---|--|---|--|
| 路面 | | 車道 | | 材質劣化 | | ひび割れ | | Ⅱ | | 路面全体に及ぶ | | ひび割れや路面の凹凸は、比較的広範囲に生じている。舗装の打ち替え時期であると思われる。 | | 不明<br>※過年度未点検 | | なし | | 舗装打ち替え | | PE-04<br>PE-05 | |

路面に関しては、トンネル全体的にひび割れ箇所があり、凹凸のある箇所も見られたため舗装の更新時期である。

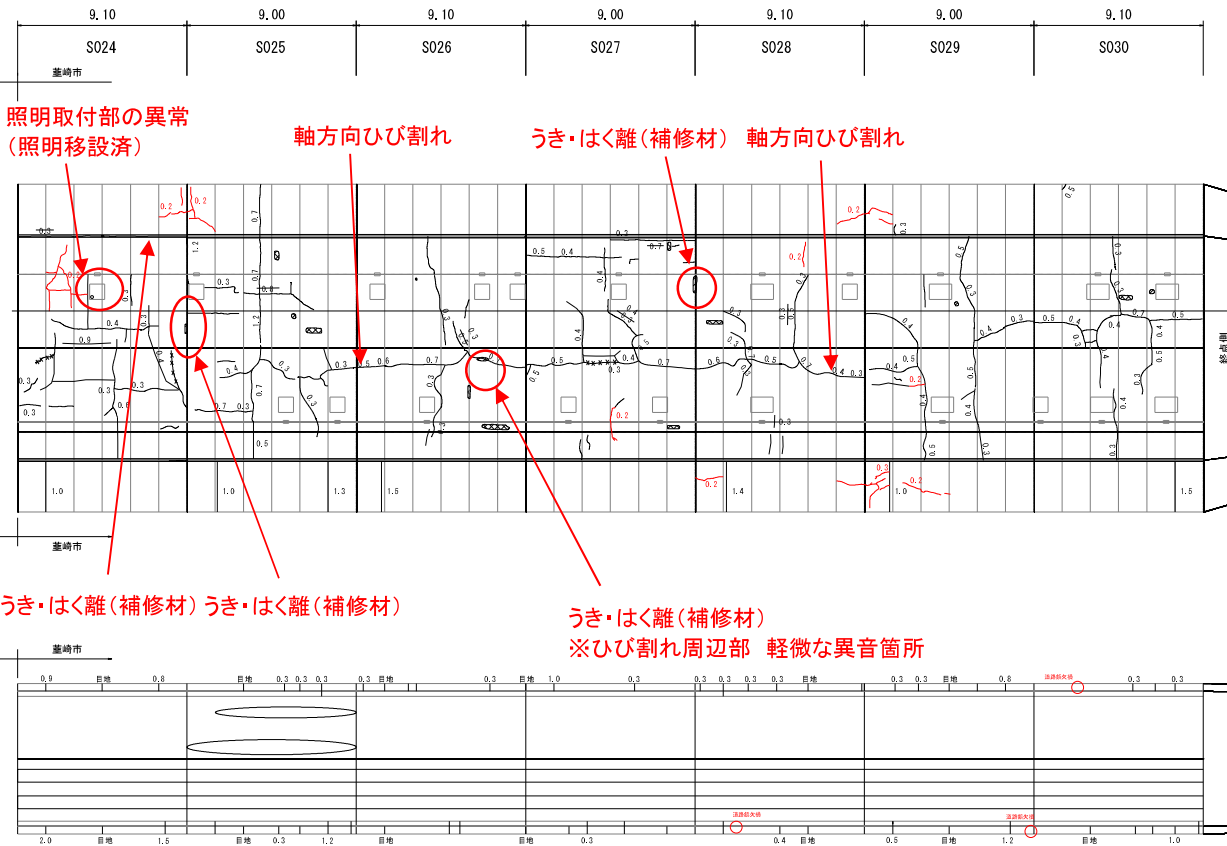
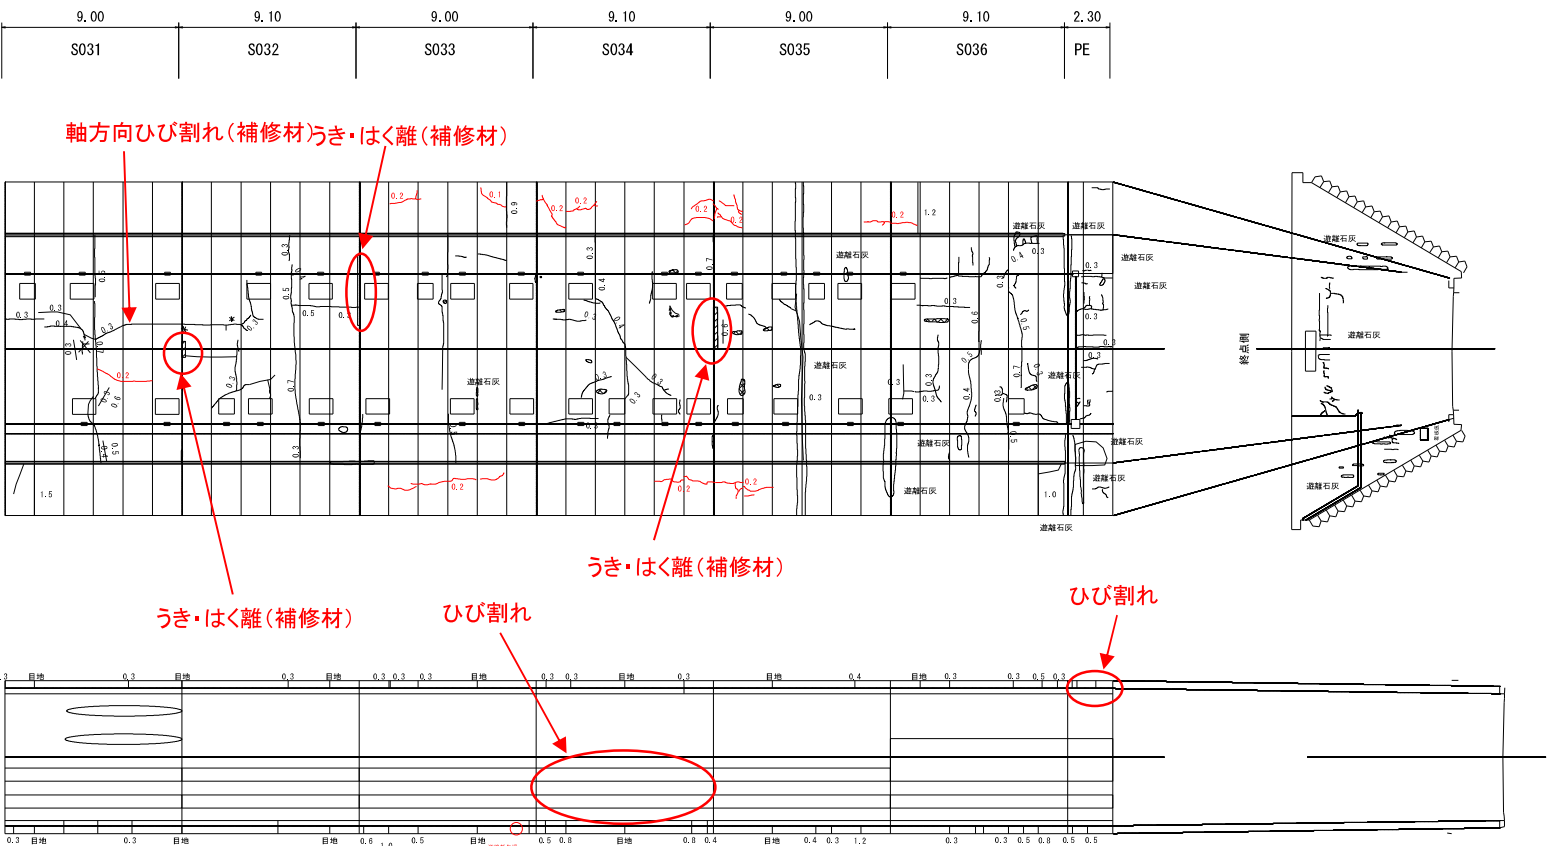
トンネル変状図抜粋

| 点検結果概要 | | | | | | | | | | | 大穴トンネル | |
|---|---|---|---|---|---|---|---|---|---|---|---|--|
| 覆工・坑門 | 側壁・アーチ | 材質劣化 | ひび割れ | I | 軽微で措置を必要としない状態 | 前回の点検時以降に、はく落防止工が施工され各スパンにおいて既存のコンクリートの乾燥収縮や温度収縮により生じたものであると推定される軸方向、横断方向、不規則なひび割れ及び外力に起因するとされる天端付近軸方向のひび割れについては補修がされており状態は改善している。 過年度結果と比較すると、ひび割れの拡大や進展はみられない。また、新規のひび割れの存在も多数確認された。 | なし | なし | 経過観察<br>（アーチ天端付近の軸方向ひび割れの進展の有無に着目） | － | | |
| | | 材質劣化 | うき・はく離 | I | 叩き落し後、応急措置(エポキシ樹脂系スプレー塗布)を実施した箇所 | 前回点検時に確認されていた横断方向の施工目地周辺に発生していたうきやアーチ天端付近に生じていたひび割れに伴ううきの箇所等の変状に関しては、はく落防止工が施工されており状態は改善している。地震動による外力やコンクリートの温度伸縮などによるトンネルの挙動によりひび割れが発生し、うきやはく離に進展した箇所も前回点検時には確認されており今後も新規変状の発生や補修箇所については補修材劣化に伴う変状の拡大や進展も考えられるため引き続き経過観察を行っていく必要がある。 | なし | なし | 経過観察 | － | | |
