韮崎市旭町：山口溜池ハザードマップ

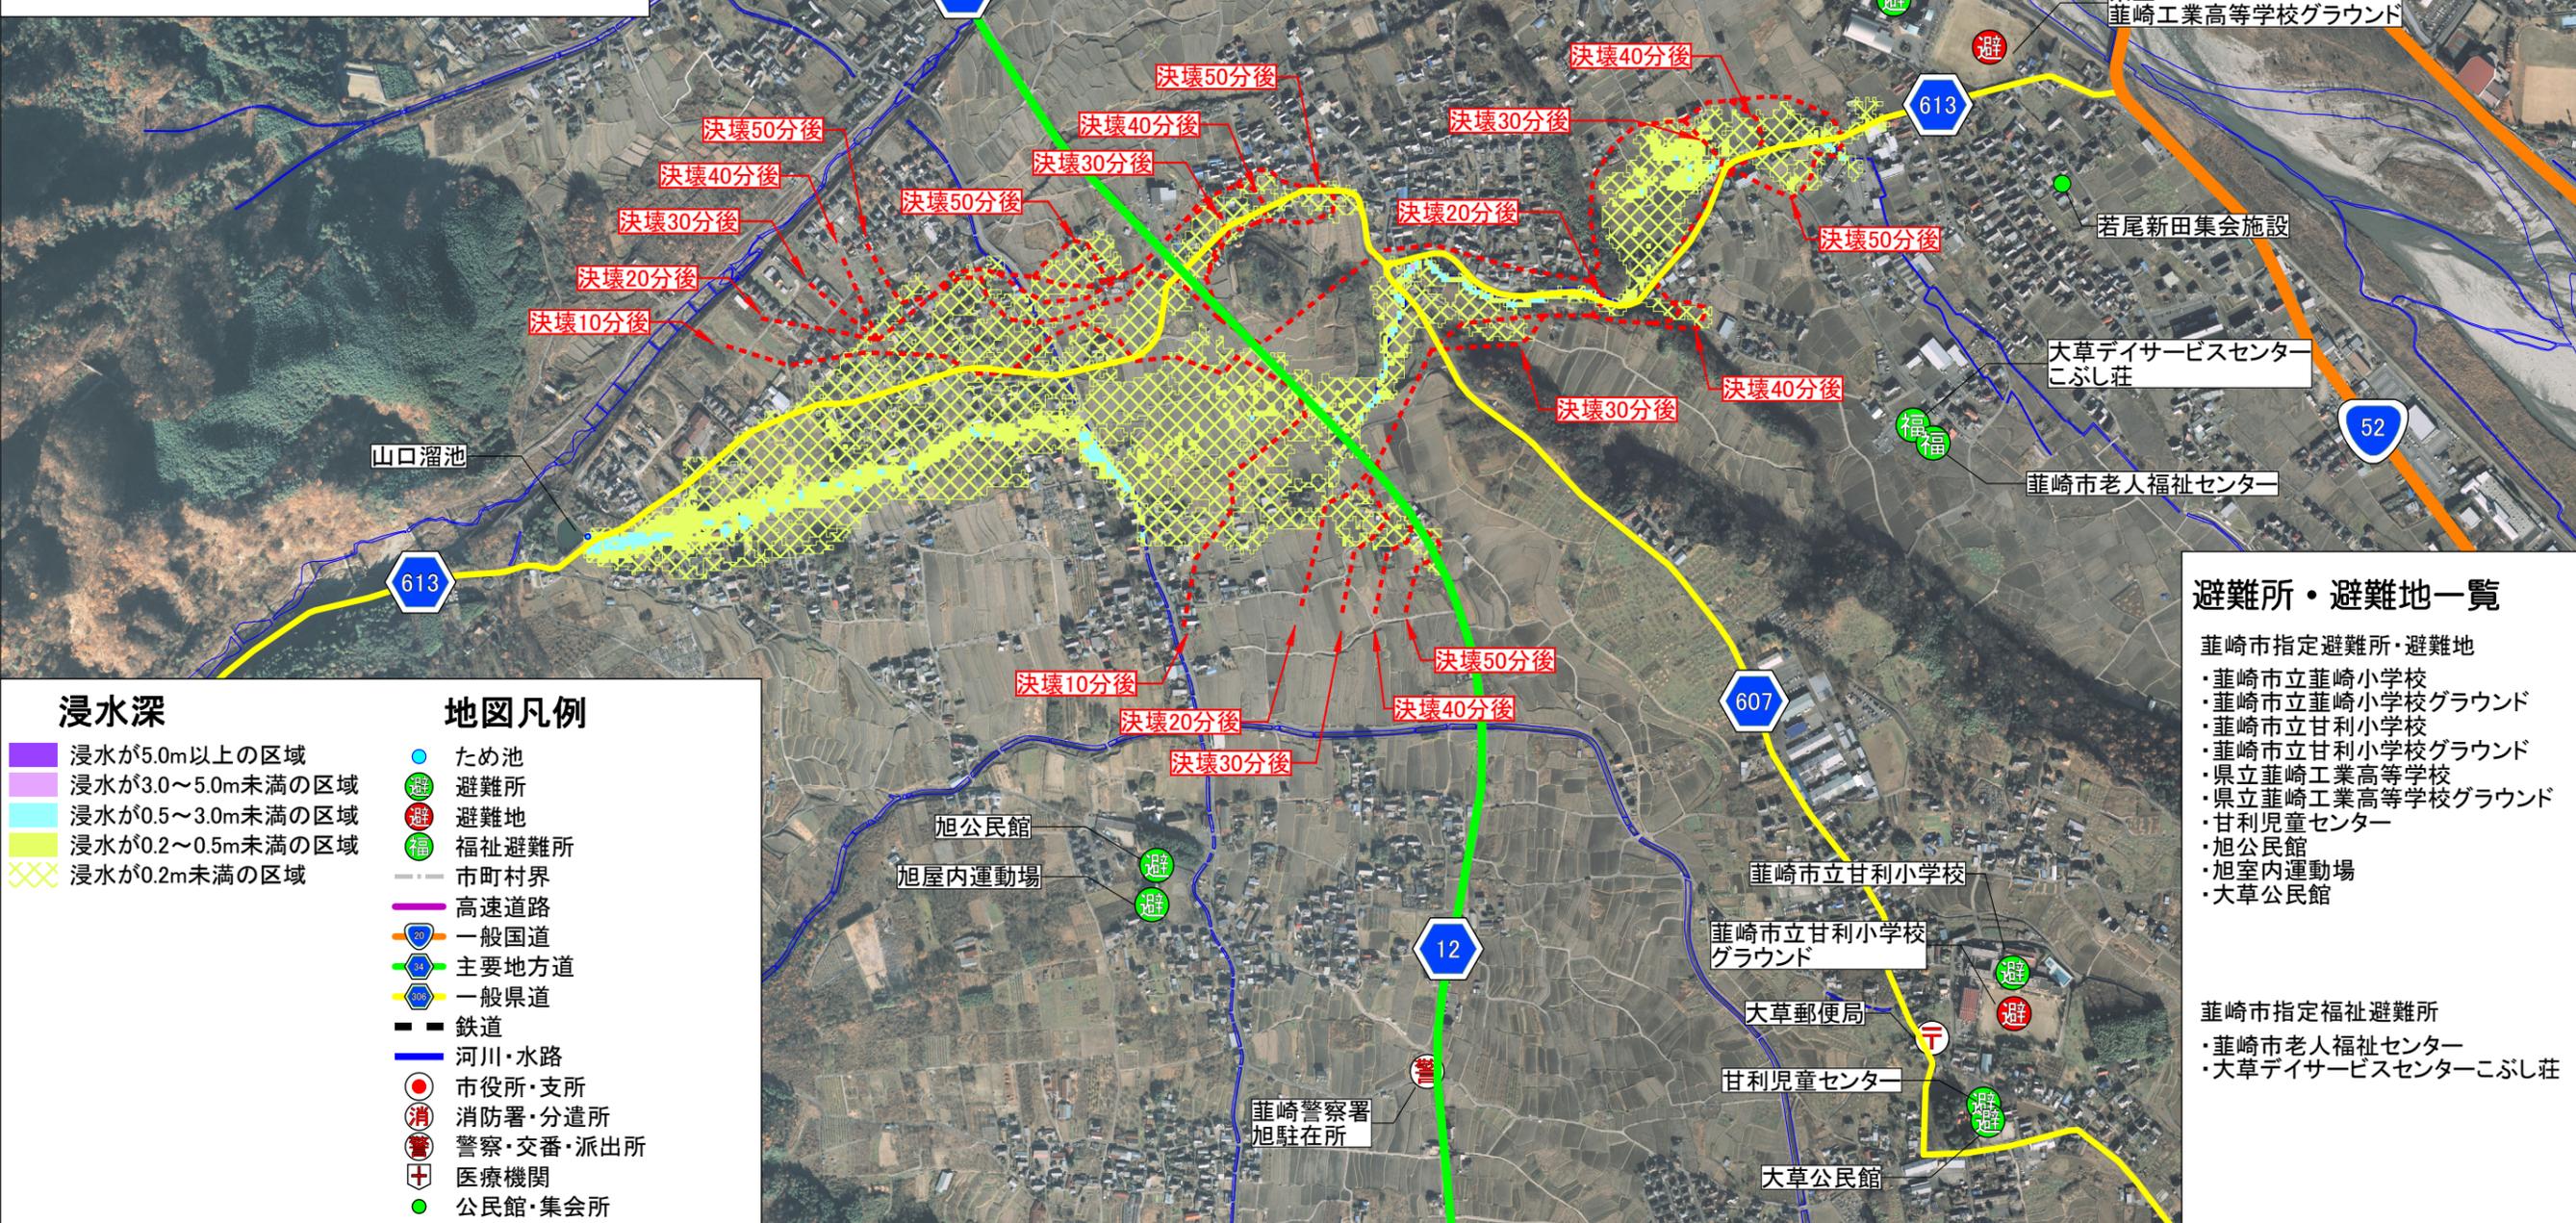
地図の浸水予想区域はため池の堤防が決壊した場合の最大浸水深で表示しています。

この地図は、韮崎市に影響を及ぼすと考えられるため池の堤防が決壊した場合に、住民の皆さんの避難に役立つように作成したものです。
 雨の降り方や地震の状況によって、決壊箇所などの条件も異なりますので、浸水予想区域が実際と異なる場合があります。
 また、大雨の時には、ため池以外に河川や水路などによる氾濫が発生することにも十分に考えられます。
